Implantación transarterial de un electrodo de marcapaso permanente en ventrículo izquierdo, como complicación rara de esta cirugía

A Transarterial Implant of a Permanent Pacemaker Wire in the Left Ventricle as an Unusual Complication of this Surgery

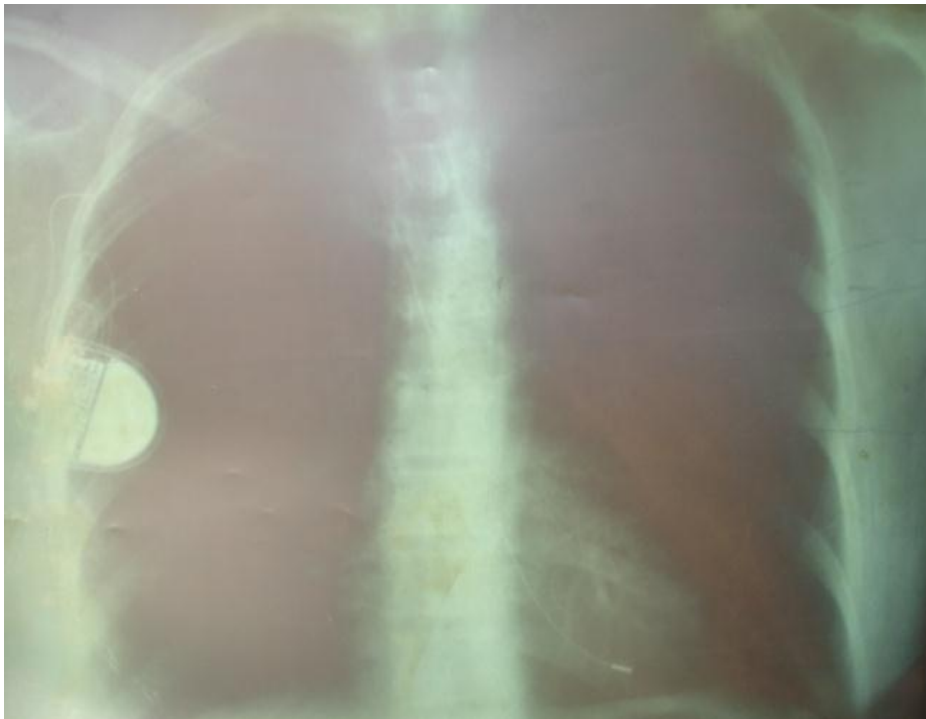
FIGURA 1. Posición casi vertical del electrodo de MPP en RX de tórax PA

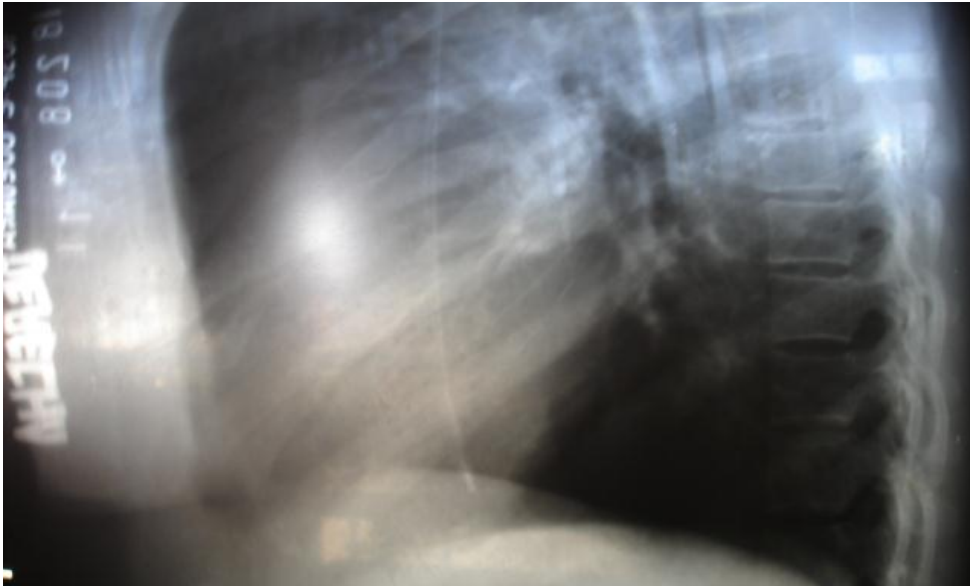
FIGURA 2. Posición posterior del electrodo del MPP en RX de tórax, vista lateral izquierda

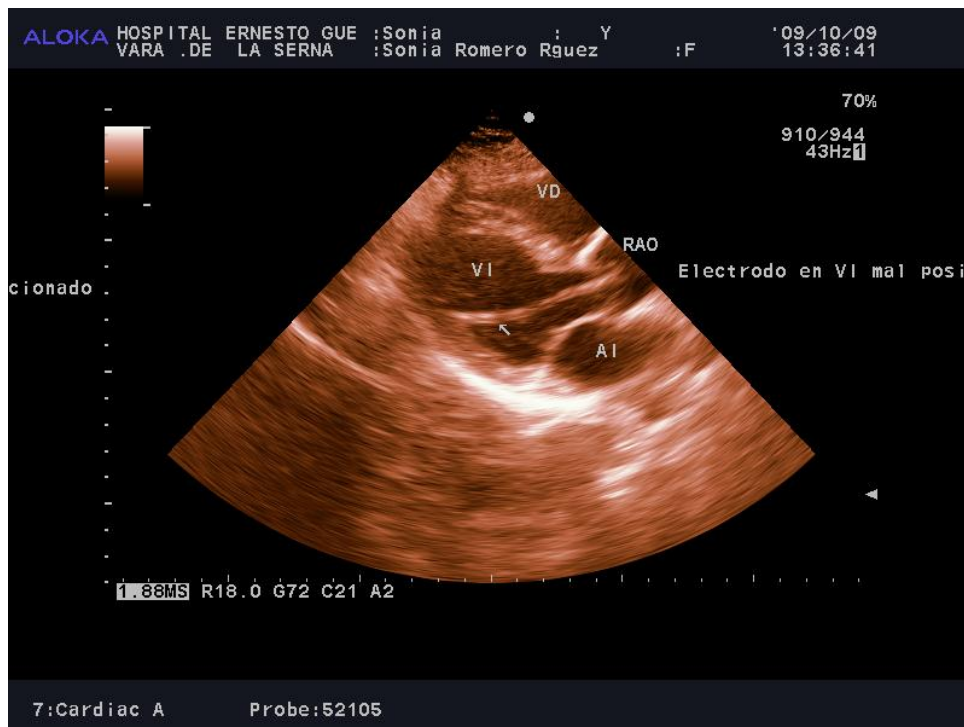
FIGURA 3. Electrodo de MPP en VI en eje largo longitudinal paraesternal izquierdo con eco 2D

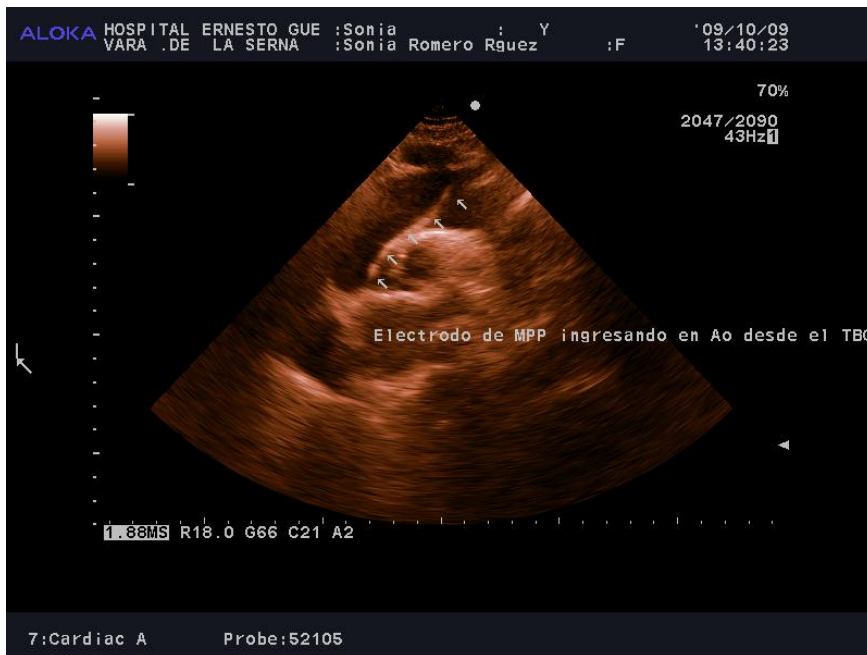
FIGURA 5. Parte del electrodo de MPP pasando por el arco aórtico en aproximación supra esternal eco 2D

y 2) su vía de ingreso al VI (**figura 4**), con lo cual se trazaría la conducta quirúrgica de retirada del mismo (**figura 5**). Esto en caso que el paciente lo apruebe, dado que dicha posición estimula el desarrollo de trombos y de embolismo, la presencia de cuadros neurológicos, y debe ser atribuida a esta causa, en tanto se demuestre lo contrario. La cirugía es lo indicado para remover el catéter después de un tiempo de anticoagulación; si no se realiza, entonces está indicada la anticoagulación prolongada, ya que la aspirina no va a lograr protección segura para el paciente. En conclusión, se ha planteado que ésta es una complicación fácilmente detectable, si se realiza EKG de 12 derivaciones en el postoperatorio inmediato, con lo cual se logra su solución con grado mayor de seguridad, no así, si se hace después de los seis meses, posiblemente sea solo quirúrgica. (6,7)
